植栽柵部へのグラストップ製品提案について

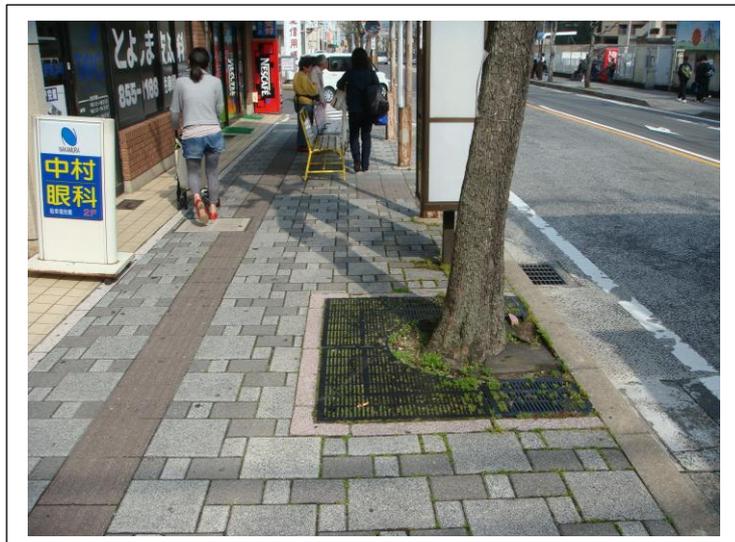
現在、全国的に歩道植栽部分に鋳物のグレーチングが設置されている箇所はよく見受けられますが、植栽の成長に伴い植栽の根上りで鋳物グレーチングを押し上げてしまっており、歩行者がグレーチングの段差による躓きなどの転倒事故が問題になっています。

—根上りにより段差が発生する植栽柵—

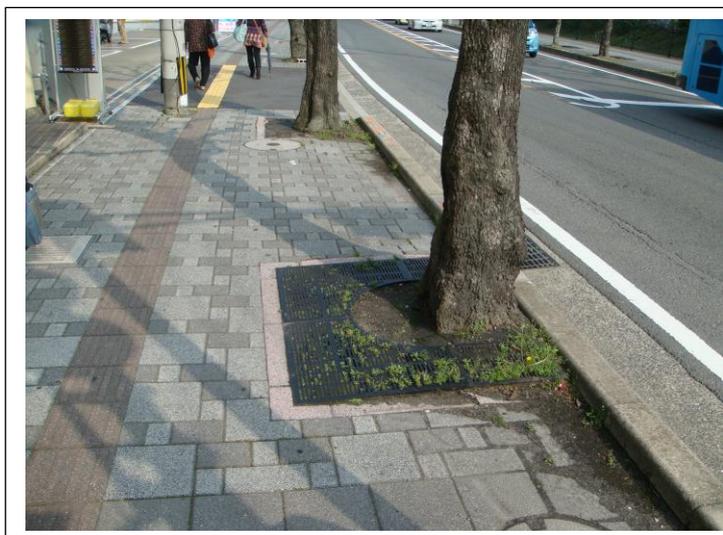
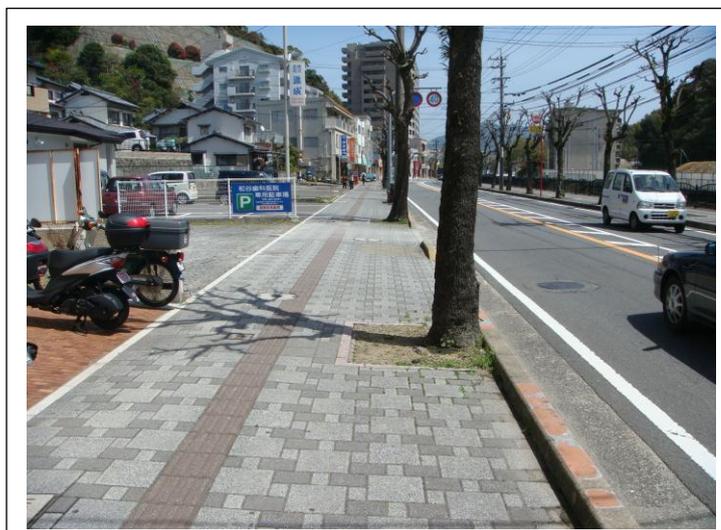
今回、トライアルを実施させて頂いた現場においても、お年寄りなどの歩行者も多く大変危険です。応急処置として、段差ができた鋳物グレーチングを撤去して対応しているが、これも危険となります。改善提案としまして、工事規制や施工時間を最小限に抑えた工法として実施しました。

—鋳物グレーチングを
撤去している植栽柵—

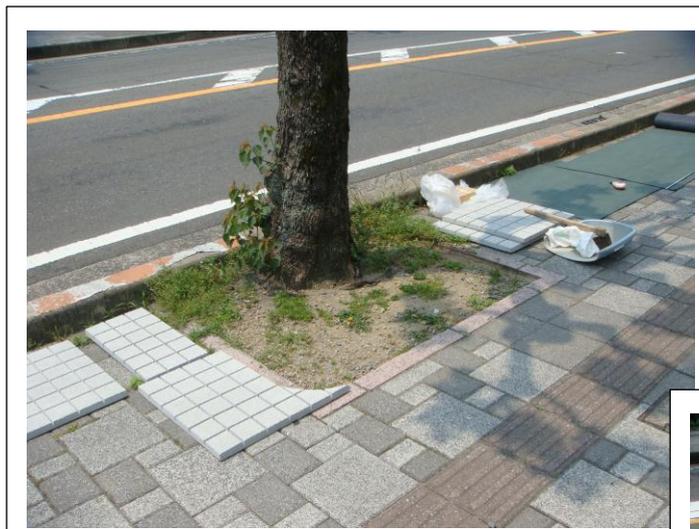
—施工前—

今回、植栽の根上りに追従できる製品として「グラストップ」を試験施工

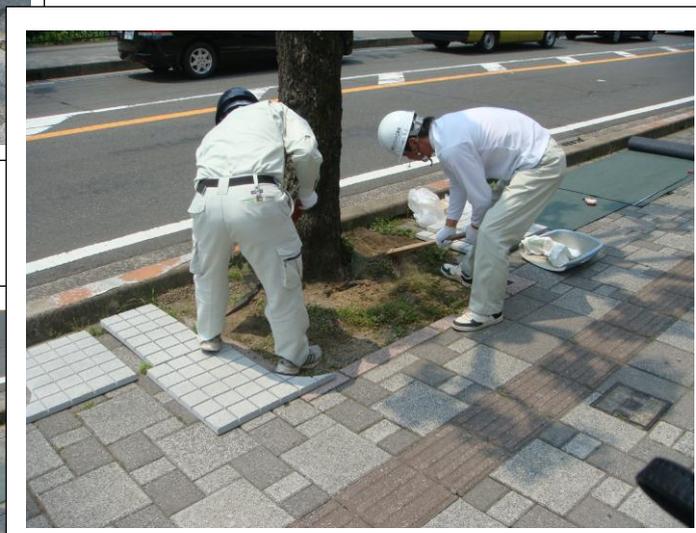
—下地調整—

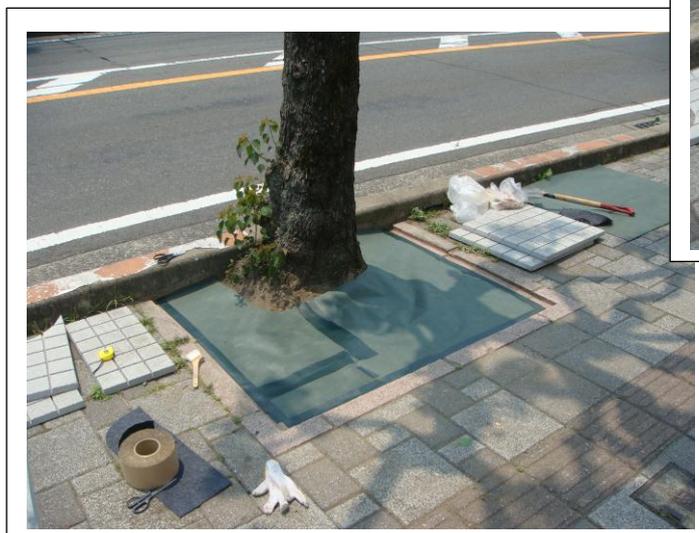
—雑草抑止シート敷設—

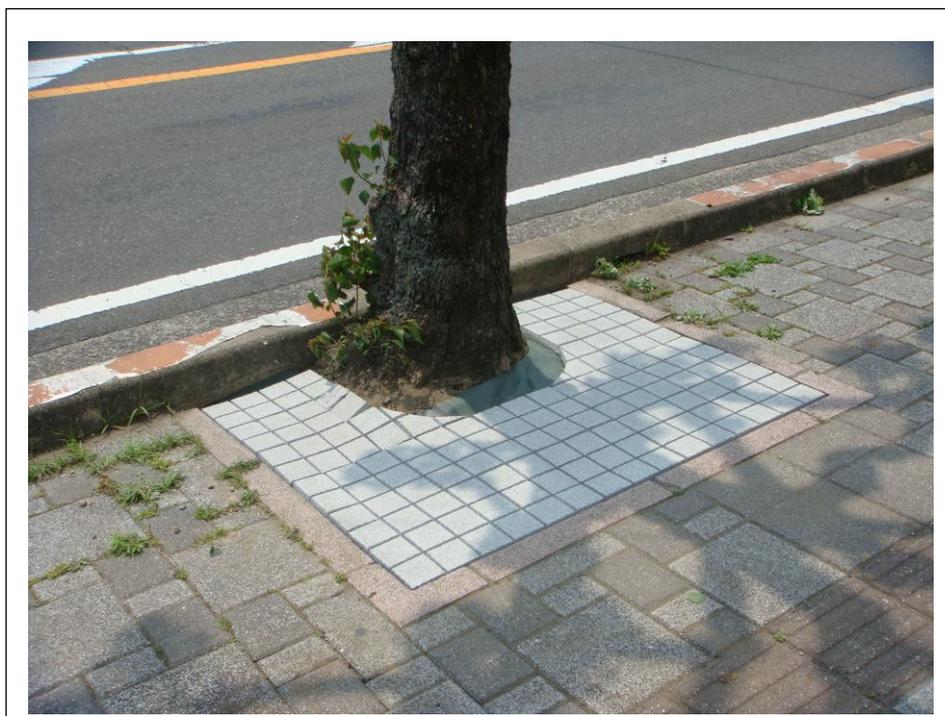
—完 成—

歩行部分は接着固定しており、今後の根上りでの影響はなくなります。
