害獣侵入防止装置

わたれません
LIGHT

「わたれません」に比べ、簡単かつ経済的に設置が可能

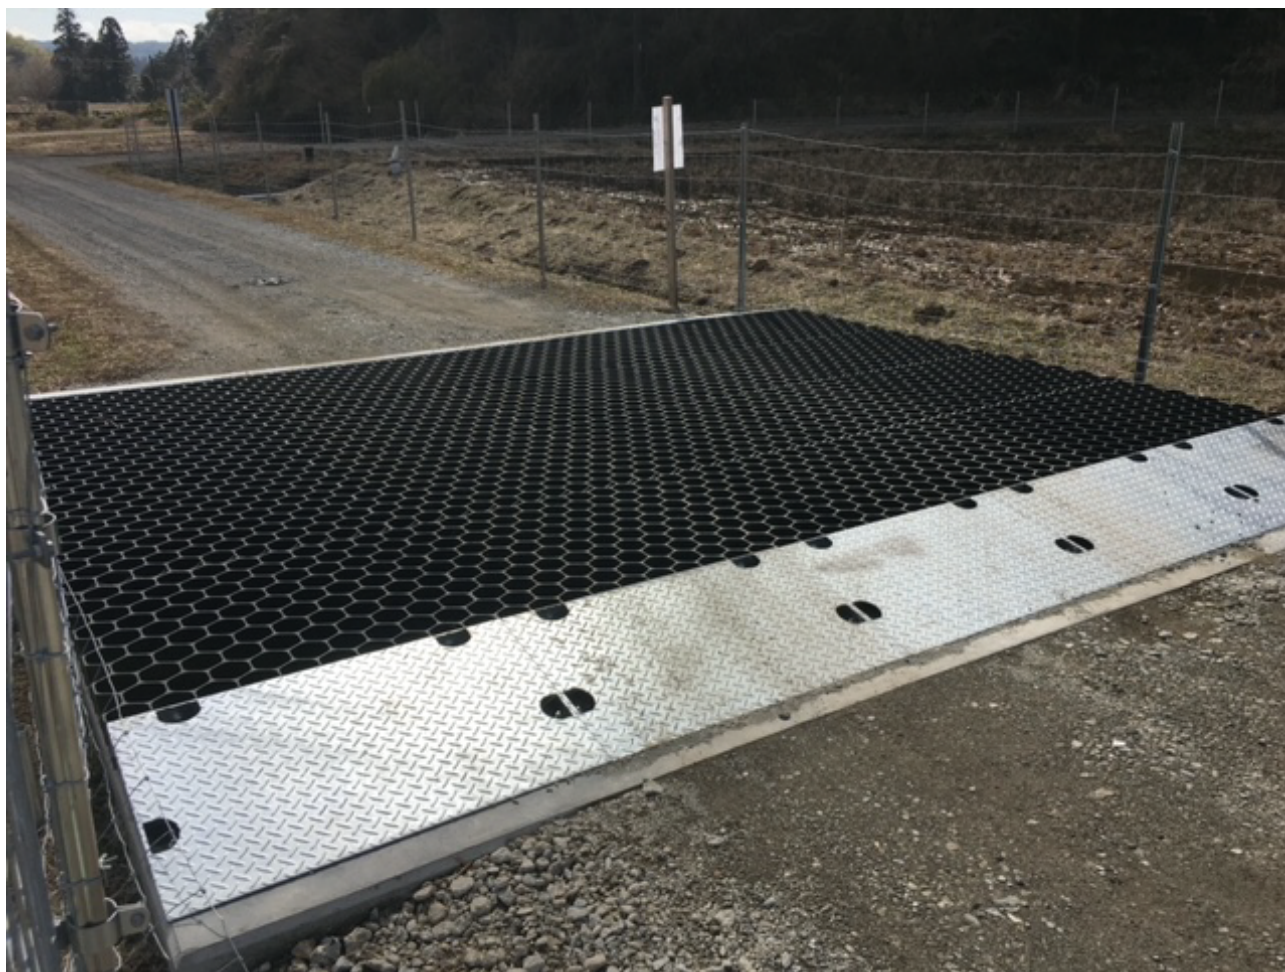
【特徴】

軽さと耐荷重の両立

ユニット1枚の重さは約20kgながら、総重量6t相当の耐荷重を実際の車両通行試験で確認しています。

簡単設置

平らな地面にユニットを置き、ボルト等で連結する構造なので、設置が容易です。

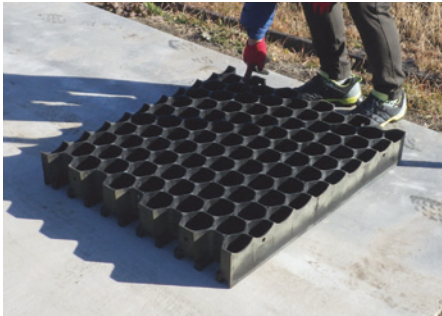
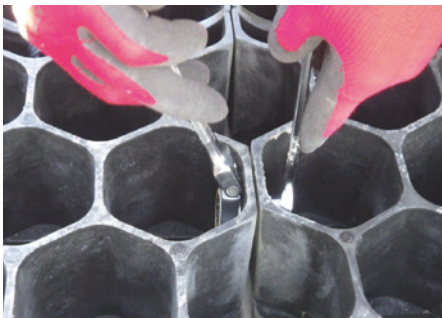
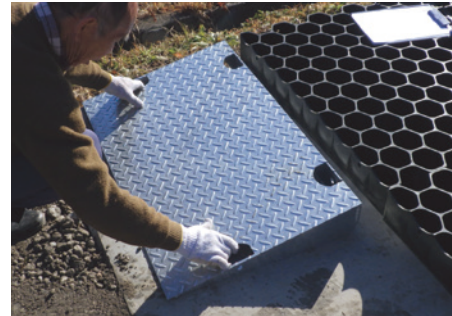
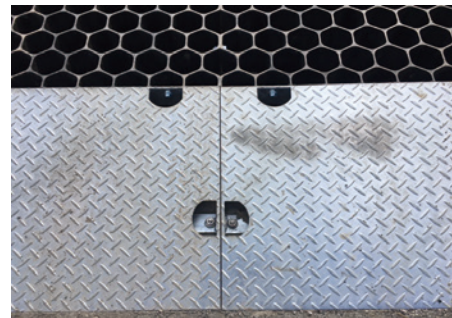
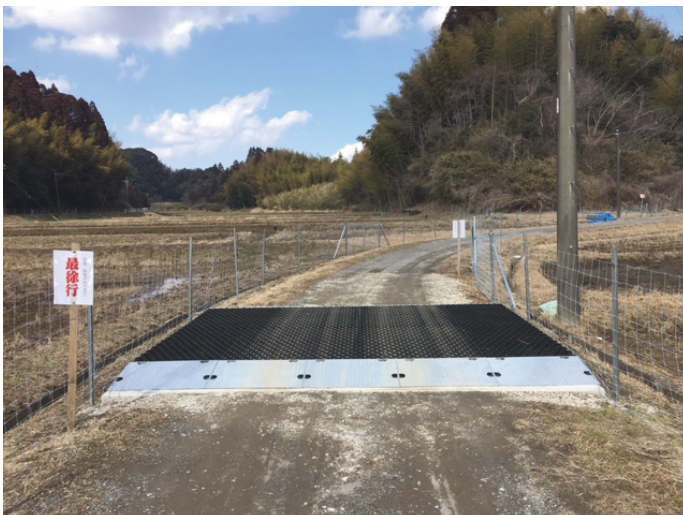
施工状況

施工する前に、整地作業が必要です。製品のガタツキをなくす為、接地面を平滑にしてください。

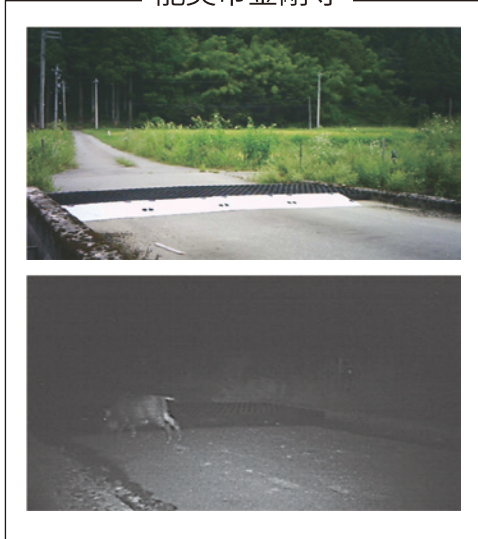
能美市金剛寺

令和2年度の経過観察では、イノシシの通過は確認されませんでした。

令和元年度 防護柵の開口部対策（わたれせんLIGHT）の実証結果

実施地区	センサーカメラ 設置期間	イノシシ の出没日	出沒		通過		農作物 被害
			回数	頭数	回数	頭数	
能美市 金剛寺	9月18日 ～ 11月7日 (51日間)	10月23日	2	2	0	0	無
		10月24日	1	1	0	0	
		10月25日	1	1	0	0	
		10月26日	1	1	0	0	
		10月28日	1	1	0	0	
計		6	6	0	0		
金沢市 北袋	9月3日 ～ 12月24日 (113日間)	9月5日	1	1	0	0	無
		9月6日	1	1	0	0	
		9月7日	1	1	0	0	
		9月10日	1	1	0	0	
		9月15日	1	1	0	0	
		10月13日	1	1	0	0	
		10月14日	2	4	0	0	
		10月17日	1	2	0	0	
		10月19日	3	7	0	0	
計		12	19	0	0		
津幡町 山北	9月24日 ～ 12月31日 (99日間)	9月24日	1	4	0	0	無
		9月26日	1	1	0	0	
		計	2	5	0	0	
3地区合計			20	30	0	0
